KARTA ADRESOWA OBIEKTU ZABYTKOWEGO

Nazwa: Kamienica		Nr inwentarzowy w GEZ:	169
Funkcja obecna: mieszkalna	Czas powstania: 1910 r.		
Fotografia:		<p>Województwo: dolnośląskie Powiat: lubański Gmina: Lubań Adres: Kopernika 11 Obręb III AM 1 Dz. 20</p>

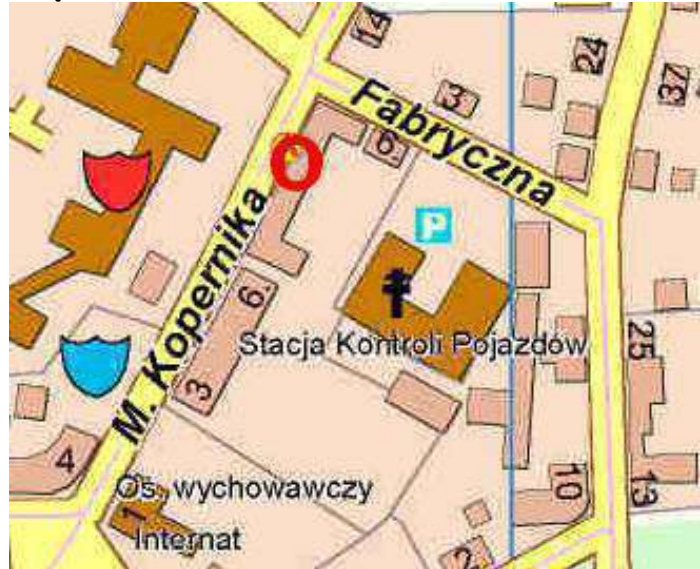
Fot. Elewacja frontowa		Własność: Gmina Miejska Lubań + użytkowanie wieczyste	
Opis architektury i techniki wykonania: Kamienica w zabudowie pierzejowej, zlokalizowana na planie prostokąta, murowana z cegły, tynkowana tynkiem zacieranym, trzykondygnacyjna, dach dwuspadowy kryty dachówką falistą.		Sposób użytkowania: budynek mieszkalny	
Stan zachowania: dobry		Informacje o ochronie Budynek objęty mpzp	
Autor: Aleksandra Fink		Rodzaj zagrożeń - aktualnie brak	
Data: listopad 2013		Uwagi i wymogi: Zachować bryłę budynku, podział elewacji oraz typ dachu

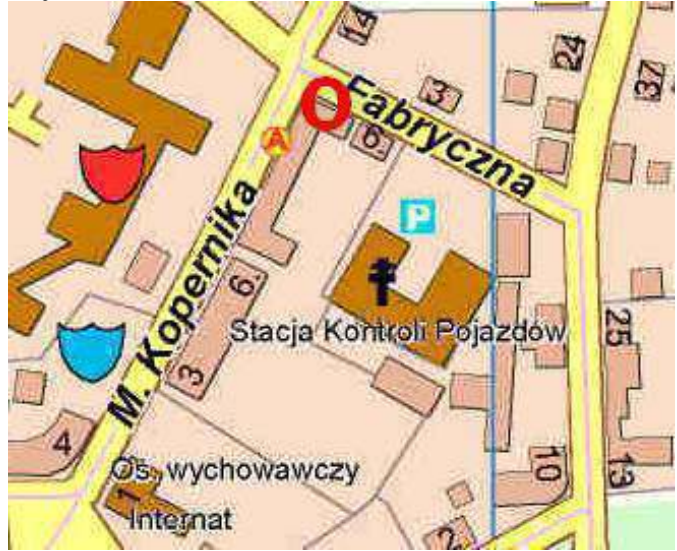
Fot. Elewacja frontowa		Własność: Gmina Miejska Lubań + użytkowanie wieczyste	
Opis architektury i techniki wykonania:		Sposób użytkowania: budynek mieszkalny	
Kamienica narożna w zabudowie pierzejowej, zlokalizowana na planie litery "L", murowana z cegły, tynkowana tynkiem zacieranym, w parterze elewacja boniowana, trzykondygnacyjna, dach dwuspadowy kryty dachówką karpiówką w podwójną łuskę.		Informacje o ochronie Budynek objęty mpzp	
Stan zachowania: średni		Rodzaj zagrożeń - powolna degradacja elewacji - zły stan pokrycia dachowego	
Autor: Aleksandra Fink		Uwagi i wymogi: Zachować bryłę budynku, podział elewacji oraz typ dachu	
Data: listopad 2013

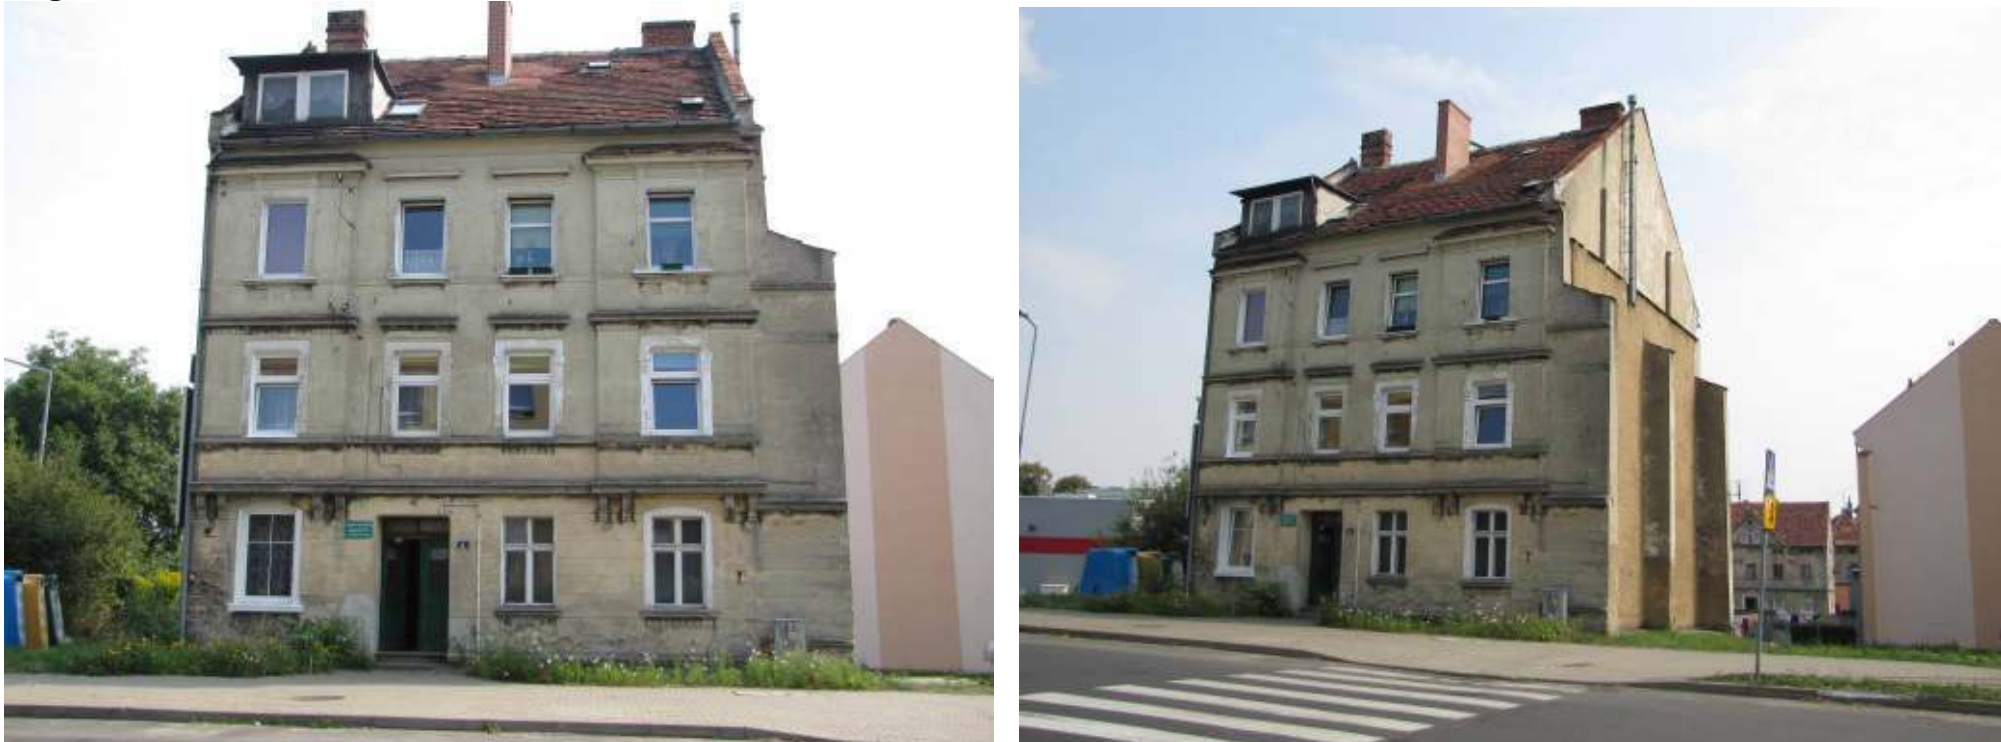
Adres: Kopernika 14	
<p style="text-align: center;">Fot. Elewacja frontowa</p>

<p style="text-align: center;">Fot. Zdobienia wokół okien</p>		Obręb III AM 1 Dz. 26	
Opis architektury i techniki wykonania:		 	
Kamienica założona na planie prostokąta zbliżonego do kwadratu, murowana z cegły na podmurówce, podpiwniczona, otynkowana tynkiem zacieranym, dach dwuspadowy, kryty dachówką karpiońską podwójnie w łuskę, w jego połaci jedna facjata.		Własność: Gmina Miejska Lubań + użytkowanie wieczyste	
Stan zachowania: średni		Sposób użytkowania: budynek mieszkalny	
Autor: Aleksandra Fink		Informacje o ochronie Budynek objęty mpzp	
Data: listopad 2013		Rodzaj zagrożeń - powolna degradacja elewacji - zły stan pokrycia dachowego	
		Uwagi i wymogi: Zachować bryłę budynku, podziały i dekorację elewacji frontowej, stolarkę okienną i drzwiową, typ dachu. Konieczne uzupełnienie zabudowy plombowej (narożnej)

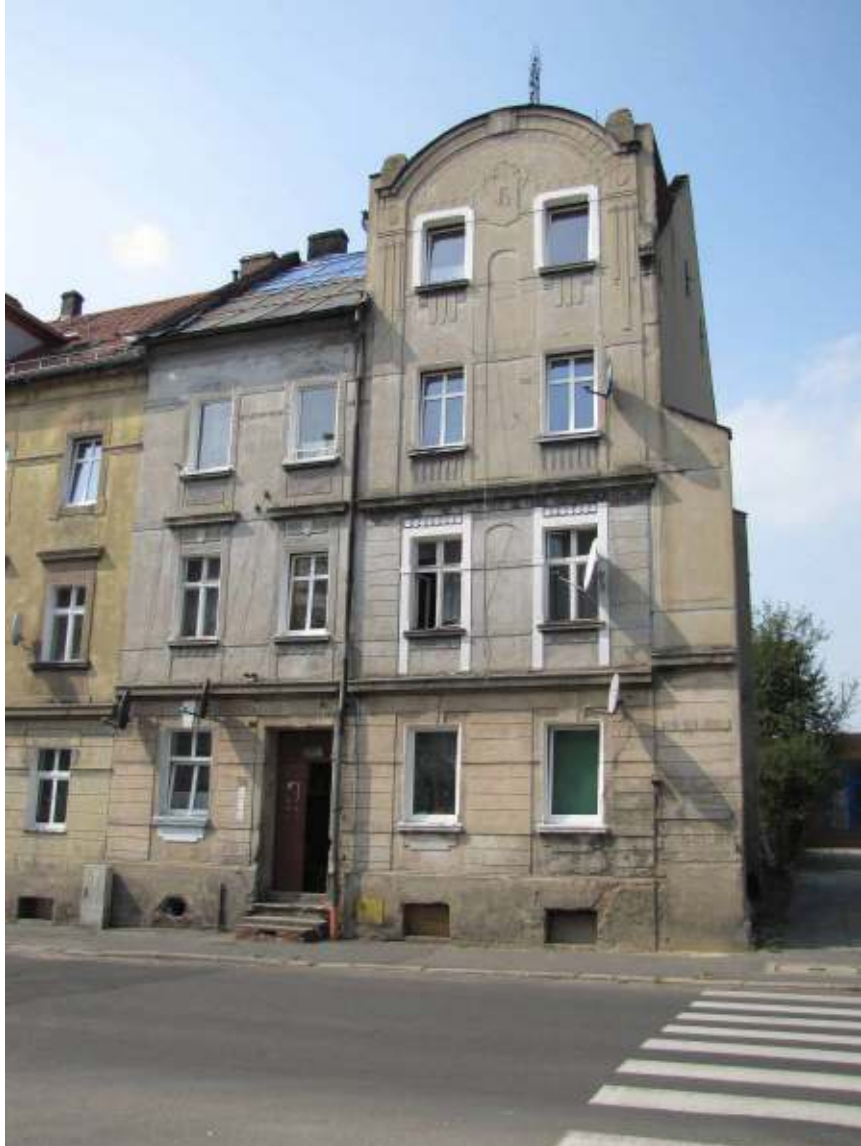
<p>Fot. Elewacja frontowa</p> </div>		Województwo: dolnośląskie Powiat: lubański Gmina: Lubań Adres: Kopernika 33 Obręb AM 14 Dz. 75

Własność: prywatna	
		Sposób użytkowania: budynek mieszkalny	
		Informacje o ochronie Budynek objęty mpzp	
		Rodzaj zagrożeń - powolna degradacja elewacji - zły stan pokrycia dachowego	
		Uwagi i wymogi: Zachować bryłę budynku, podziały i dekoracje elewacji, typ dachu.	
Stan zachowania: średni	Autor: Aleksandra Fink	Data: listopad 2013

Kamienica w zabudowie pierzejowej, założona na planie prostokąta, murowana z cegły na podmurówce, otynkowana tynkiem zacieranym, w parterze elewacja boniowana, trzykondygnacyjna, narożne zwieńczone szczytem, zamknięte łukiem, dach dwuspadowy, kryty dachówką karpiówką podwójnie w łuskę.

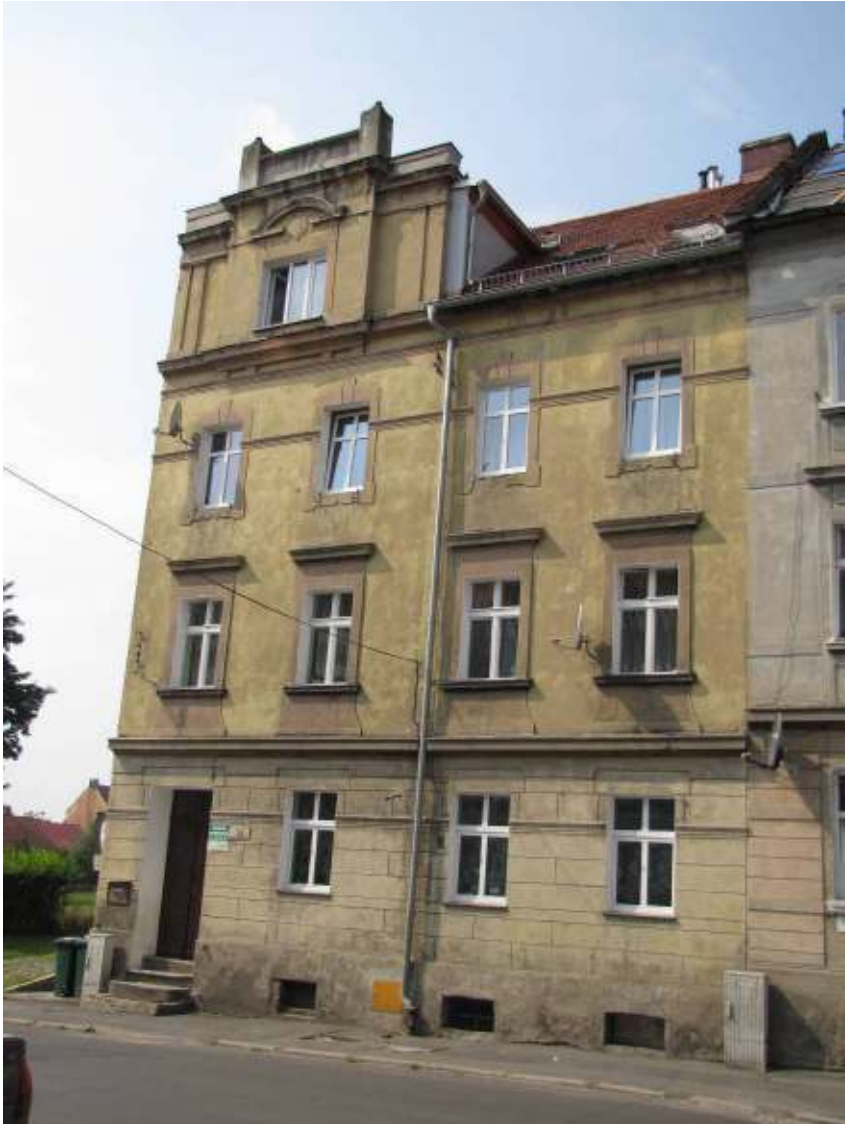
<p style="text-align: center;">Fot. Elewacja frontowa</p>

Opis architektury i techniki wykonania:		Własność: prywatna	
Kamienica w zabudowie pierzejowej, założona na planie prostokąta, murowana z cegły na podmurówce, otynkowana tynkiem zacieranym, w parterze elewacja boniowana, trzykondygnacyjna, naroże budynku zwieńczone szczytem, prosto z attyką, dach dwuspadowy, kryty dachówką karpówką podwójnie w łuskę.		Sposób użytkowania: budynek mieszkalny	
		Informacje o ochronie Budynek objęty mpzp	
		Rodzaj zagrożeń - zły stan pokrycia dachowego	
		Uwagi i wymogi: Zachować bryłę budynku, podziały i dekoracje elewacji, typ dachu.	
Stan zachowania: średni	Autor: Aleksandra Fink	Data: listopad 2013

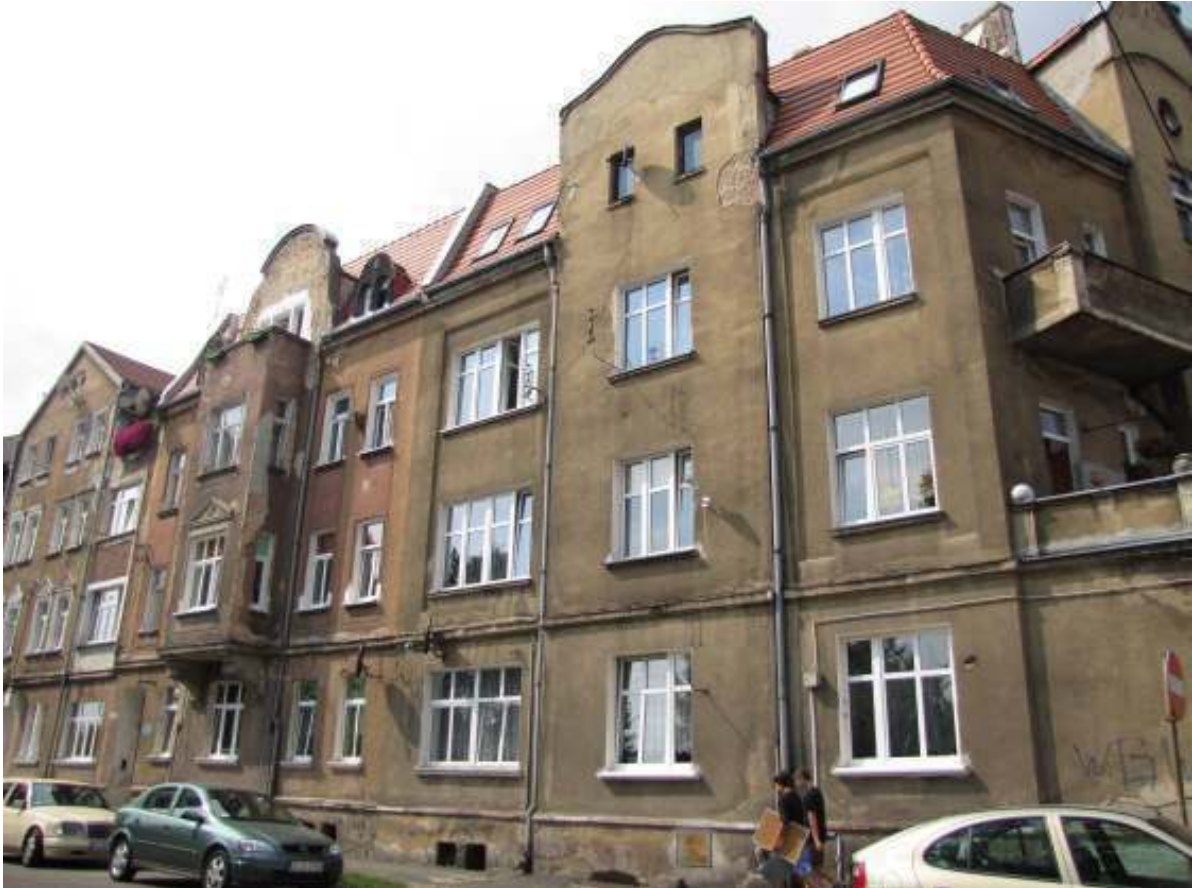
<p style="text-align: center;">Fot. Elewacja frontowa</p>

Opis architektury i techniki wykonania:		Własność: Gmina Miejska Lubań + użytkowanie wieczyste	
Kamienica w zabudowie pierzejowej, założona na planie prostokąta, trzykondygnacyjna, bryła rozczłonkowana w elewacji frontowej ryzality zakończone szczytem o wykrojach falistych. Budynek murowany na wysokiej podmurówce, otynkowany tynkiem zacieranym, podpiwniczony, dach czterospadowy, kryty dachówką karpiówką w podwójnie w łuskę.		Sposób użytkowania: budynek mieszkalny	
		Informacje o ochronie Budynek objęty mpzp	
		Rodzaj zagrożeń - powolna degradacja elewacji	
		Uwagi i wymogi: Zachować bryłę budynku, podziały elewacji, szczyty, dekoracje elewacji, typ dachów.

Stan zachowania: średni	Autor: Aleksandra Fink	Data: listopad 2013

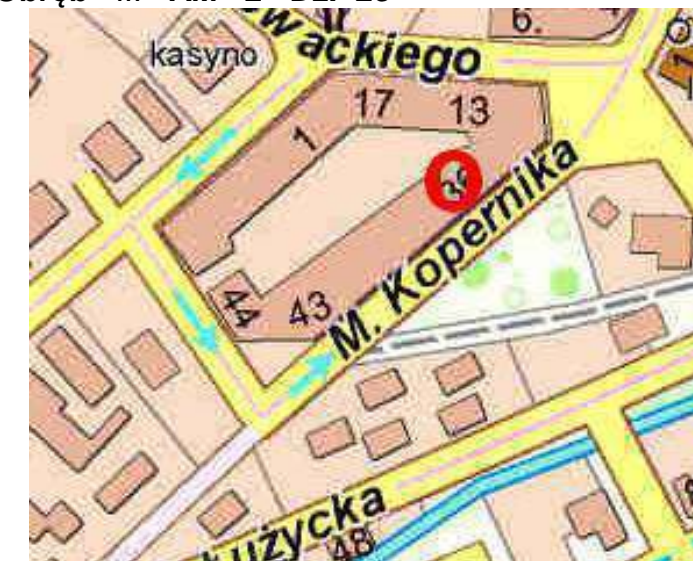
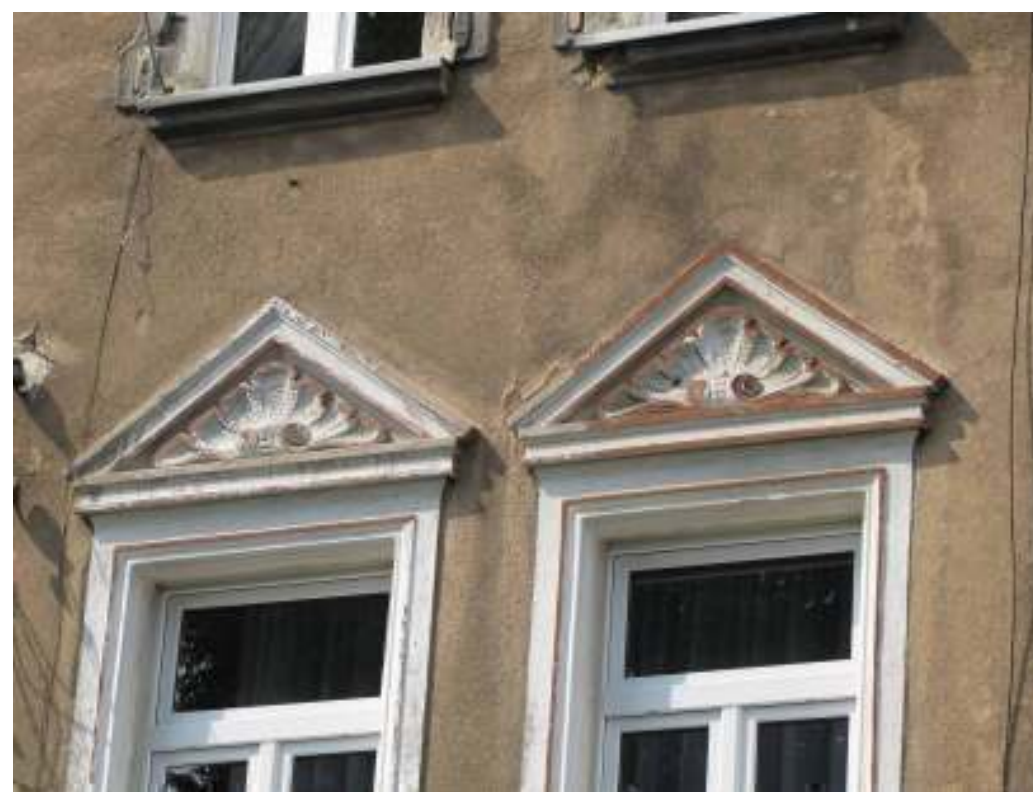
Fot. Elewacja frontowa

Kamienica w zabudowie pierzejowej, założ. żączę

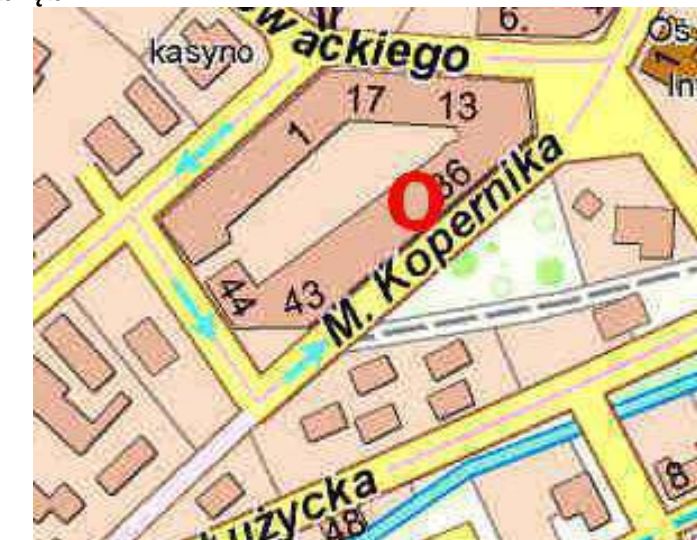
Fot. Elewacja frontowa

Kamienica w zabudowie pierzejowej, założona na planie prostokąta, trzykondygnacyjna z poddaszem użytkowym, w elewacji frontowej ryzalit na planie sześciokąta na I i II pi

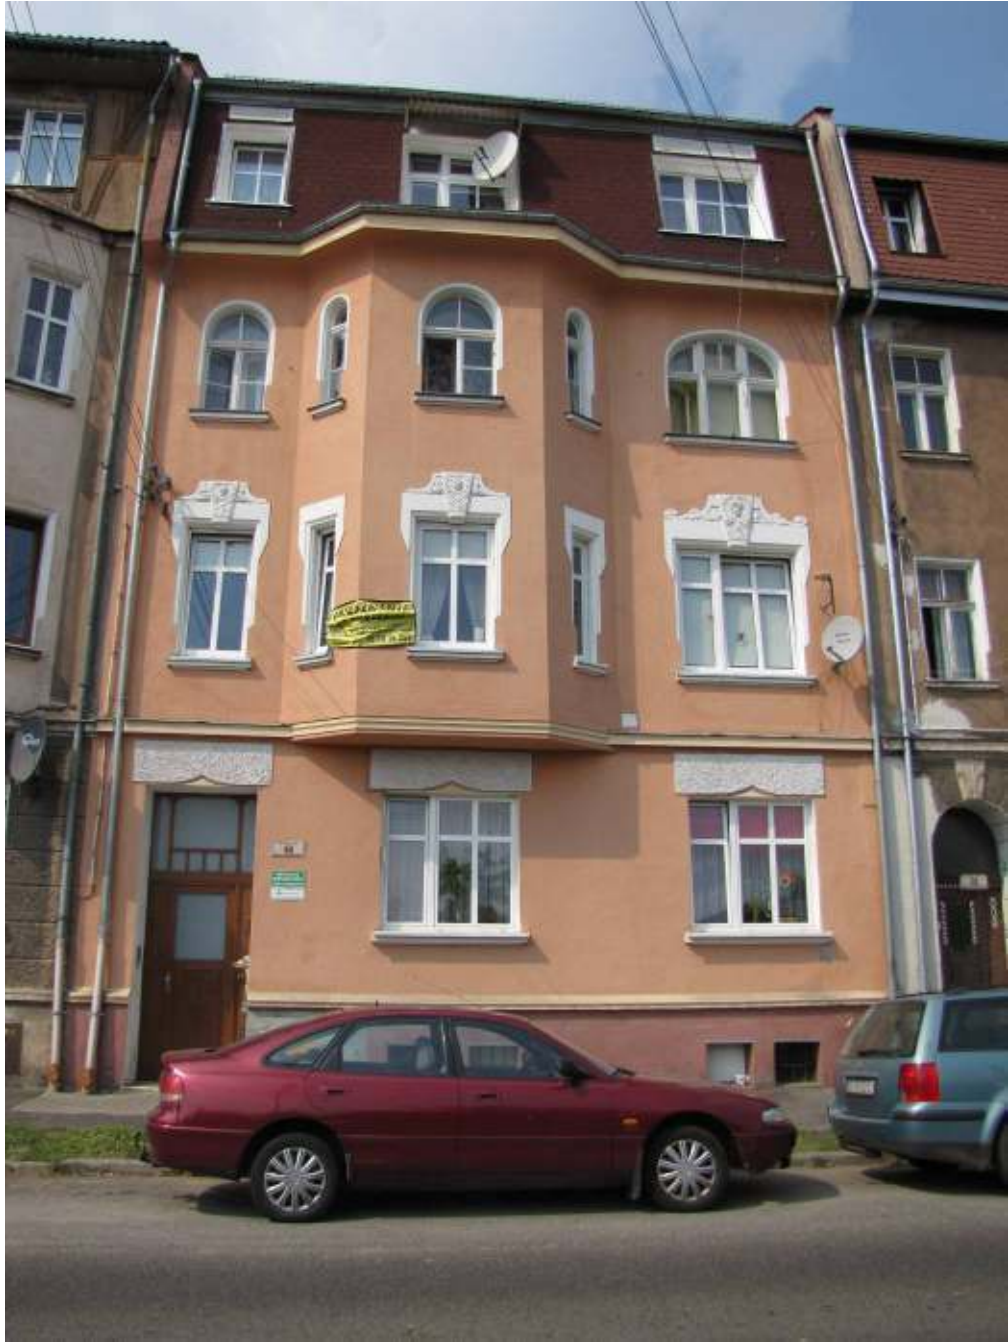
Fot. Elewacja frontowa

<p>Własność: Gmina Miejska Lubań + użytkowanie wieczyste Sposób użytkowania: budynek mieszkalny</p>	
		<p>Informacje o ochronie Budynek objęty mpzp</p>	
		<p>Rodzaj zagrożeń - aktualnie brak</p>	
		<p>Uwagi i wymogi: Zachować bryłę budynku, podziały elewacji, dekoracje elewacji, typ dachów.</p>	
Stan zachowania: bardzo dobry	Autor: Aleksandra Fink	Data: listopad 2013

Kamienica w zabudowie pierzejowej, założona na planie prostokąta, trzykondygnacyjna z poddaszem użytkowym, w elewacji frontowej ryzalit na planie sześciokąta na I i II piętrze. Budynek murowany na wysokiej podmurówce, otynkowany tynkiem zacieranym, podpiwniczony, dach łamany, kryty dachówką karpiówką.

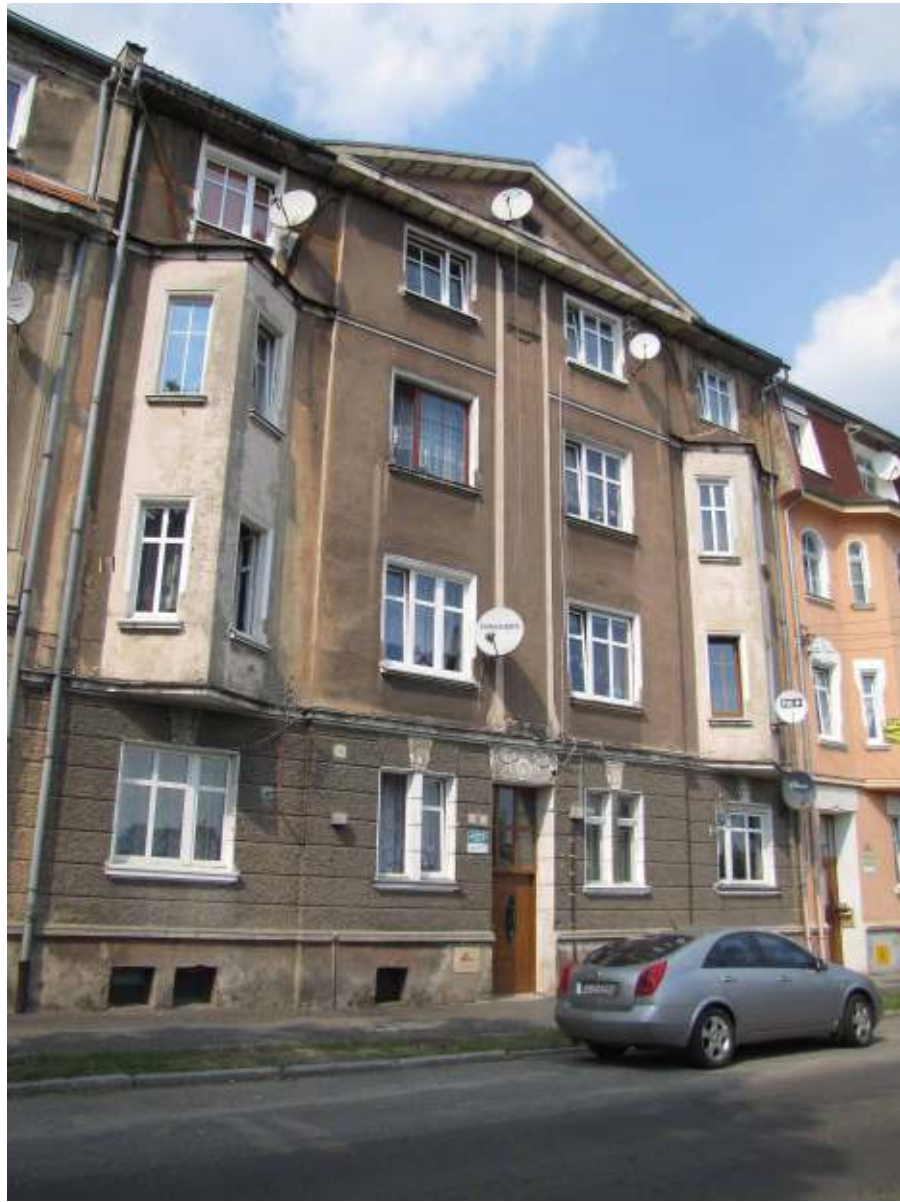
Fot. Elewacja frontowa

Własność: Gmina Miejska Lubań + prywatna	
		Sposób użytkowania: budynek mieszkalny	
		Informacje o ochronie Budynek objęty mpzp	
		Rodzaj zagrożeń - powolna degradacja elewacji - zły stan pokrycia dachowego	
		Uwagi i wymogi: Zachować bryłę budynku, podziały elewacji, dekoracje elewacji, typ dachów.	
Stan zachowania: średni		Data: listopad 2013	
Autor: Aleksandra Fink

Kamienica w zabudowie pierzejowej, założona na planie prostokąta, czterokondygnacyjna z poddaszem użytkowym, w elewacji frontowej zakończonej szczytem, w narożach budynku dwa ryzalit na planie sześciokąta na I i II piętrze. Budynek murowany na wysokiej podmurówce, otynkowany tynkiem ziarnistym, w parterze elewacja boniowana, podpiwniczony, dach czterospadowy, kryty dachówką karpiówką.

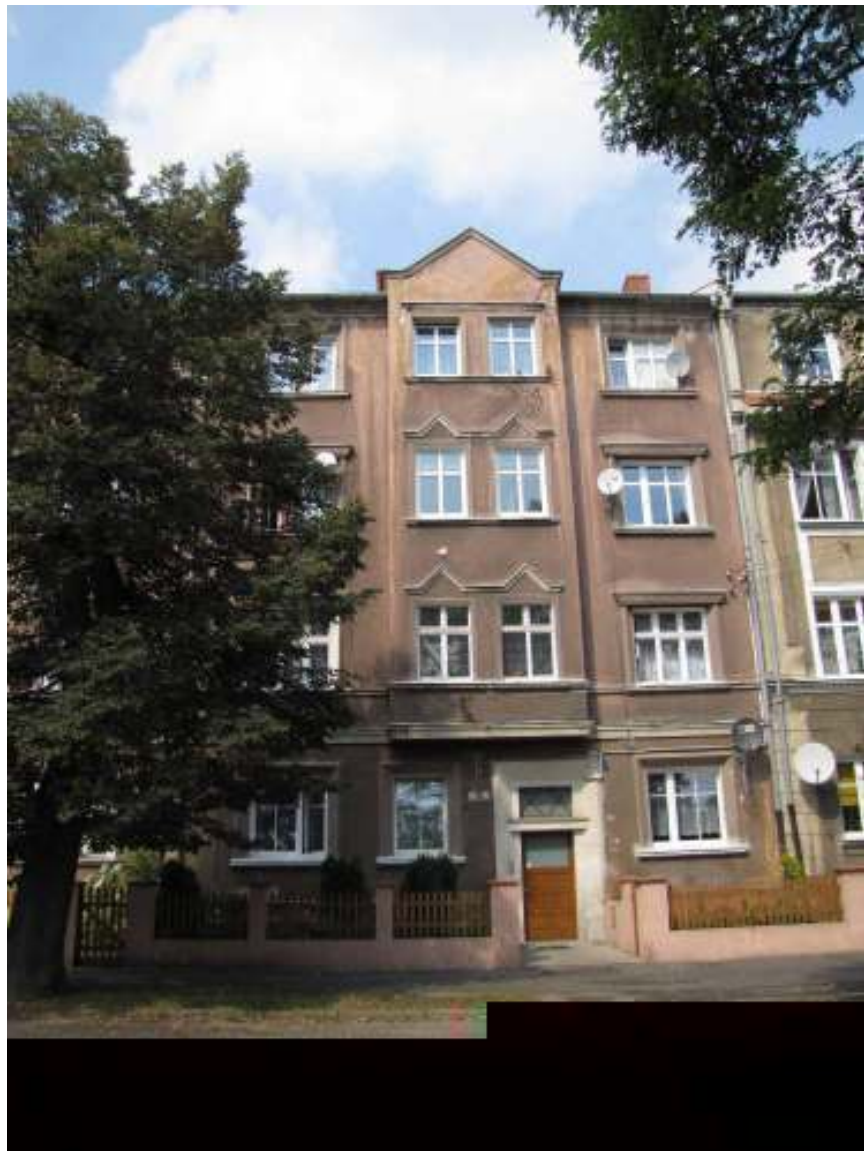
</div>	
		Własność: Gmina Miejska Lubań + użytkowanie wieczyste	
		Sposób użytkowania: budynek mieszkalny	
		Informacje o ochronie Budynek objęty mpzp	
		Rodzaj zagrożeń - powolna degradacja elewacji - zły stan pokrycia dachowego	
Opis architektury i techniki wykonania: Kamienica w zabudowie pierzejowej, założona na planie prostokąta, czterokondygnacyjna, w elewacji frontowej niewielki ryzalit zwieńczony szczytem. Budynek murowany na wysokiej podmurówce, otynkowany tynkiem zacieranym, w parterze boniowany, podpiwniczony, dach dwuspadowy, kryty dachówką karpiówką.		Uwagi i wymogi: Zachować bryłę budynku, podziały elewacji, szczyty, dekoracje elewacji, typ dachów.

Stan zachowania: średni	Autor: Aleksandra Fink	Data: listopad 2013

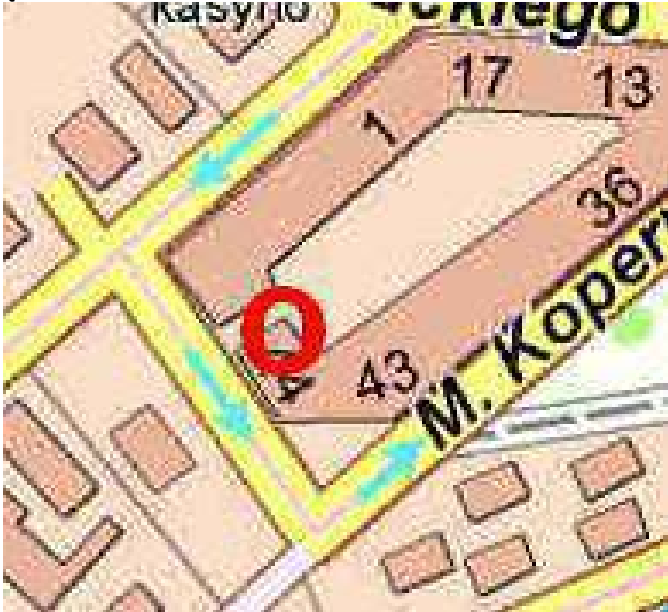
Fot. Elewacja frontowa

Własność: Gmina Miejska Lubań + prywatne	
		Sposób użytkowania: budynek mieszkalny	
		Informacje o ochronie Budynek objęty mpzp	
		Rodzaj zagrożeń - powolna degradacja elewacji - zły stan pokrycia dachowego	
		Uwagi i wymogi: Zachować bryłę budynku, podziały elewacji, dekoracje elewacji, typ dachów.	
Stan zachowania: średni	Autor: Aleksandra Fink	Data: listopad 2013

Kamienica w zabudowie pierzejowej, założona na planie prostokąta, czterokondygnacyjna z poddaszem użytkowym. Budynek murowany na wysokiej podmurówce, otynkowany tynkiem zacieranym, podpiwniczony, dach dwuspadowy stromy, kryty dachówką karpiówką.

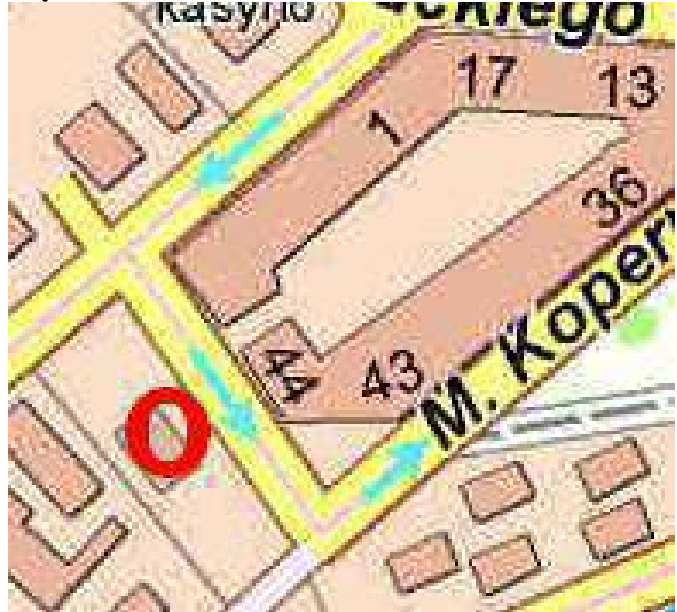
<p>Fot. Elewacja frontowa</p>		Własność: Gmina Miejska Lubań + użytkowanie wieczyste

<p>Fot. Zdobienia elewacji i balkonów</p>		Sposób użytkowania: budynek mieszkalny
Opis architektury i techniki wykonania: Budynek założony na planie prostokąta, murowany z cegły na podmurówce, podpiwniczony, otynkowany tynkiem zacieranym, czterokondygnacyjny, z trójkątnym szczytem w elewacji frontowej. Dach dwuspadowy, o połaci od strony podwórza bardziej stromy, dach kryty dachówką karpiońską w podwójnie w łuskę.		Informacje o ochronie Budynek objęty mpzp
Stan zachowania: dobry	Autor: Aleksandra Fink	Data: listopad 2013
		Rodzaj zagrożeń - powolna degradacja elewacji - zły stan pokrycia dachowego

Uwagi i wymogi: Należy zachować bryłę budynku, podziały elewacji, wystrój i dekoracje elewacji, balkony, typ dachu, stolarkę okienną i drzwiową.

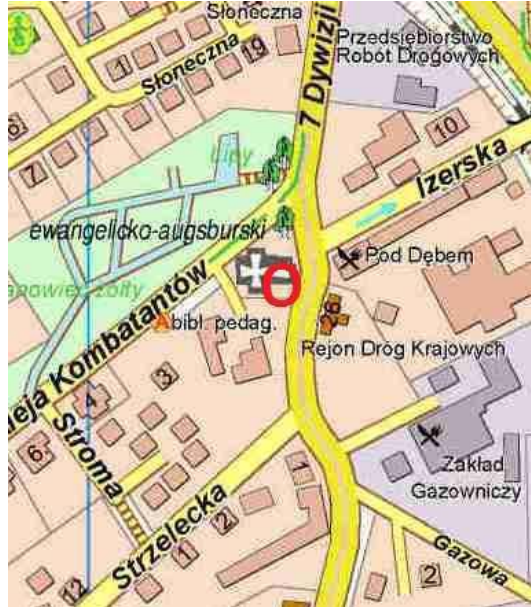
<p style="text-align: center;">Fot. Transformator</p>		<p>Własność: Skarb Państwa, Tauron Sposób użytkowania: transformator Informacje o ochronie: Obiekt objęty mpzp</p>	
<p>Opis architektury i techniki wykonania: Obiekt założony na planie zbliżonym do kwadratu, wkomponowany w kamienny mur oporowy, murowany z kamienia kryty dachem jednospadowym.</p>		<p>Rodzaj zagrożeń: - wyburzenie - wymiana trafostacji na nowocześniejszą</p>	
Uwagi i wymogi: Obiekt do zachowania			
Stan zachowania: dobry	Autor: Aleksandra Fink	Data: listopad 2013

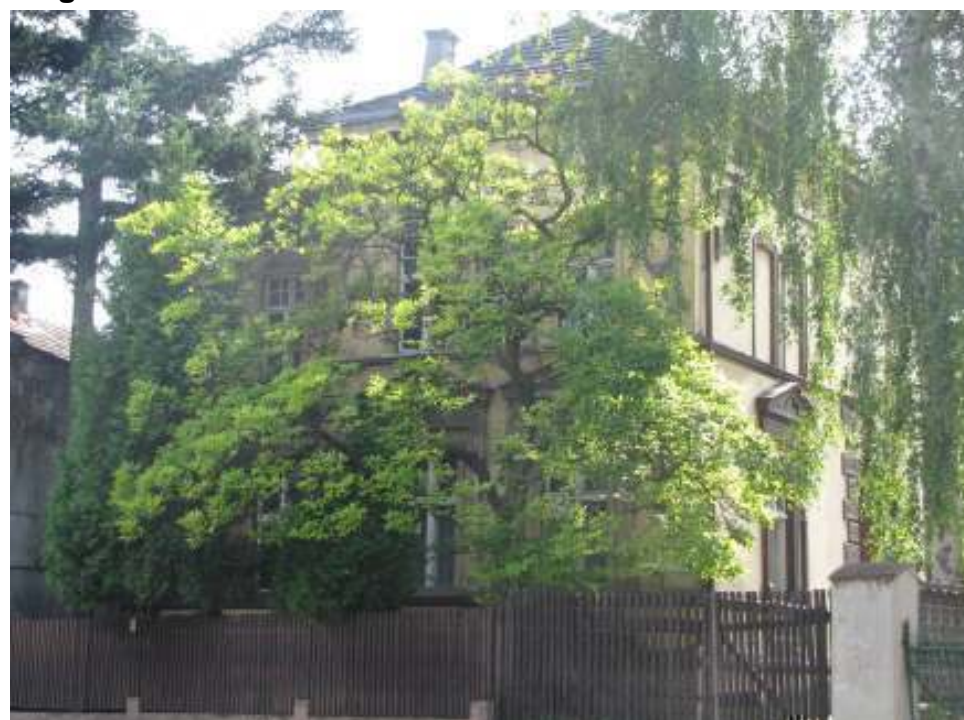
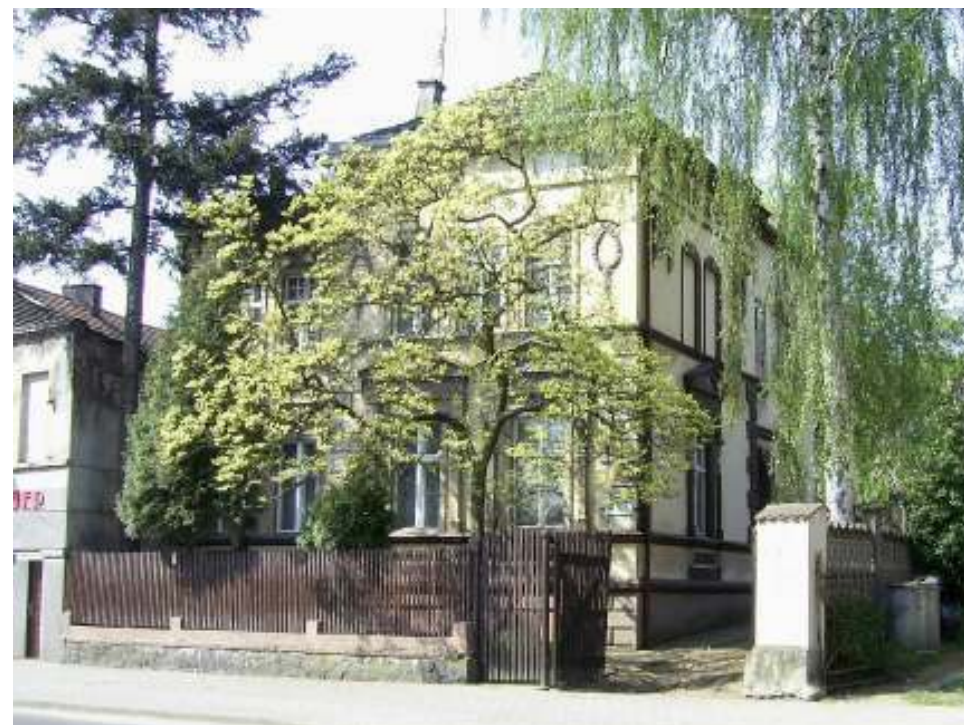
Fot. Elewacja frontowa

- powolna degradacja elewacji
- zły stan pokrycia dachowego

Budynek założony na planie kwadratu z przyległym od naroża ryzalitem, murowany z cegły na podmurówce, podpiwniczony, otynkowany tynkiem zacieranym, dach dwuspadowy, ryzalitu osobny czterospadowy, kryte dachówką karpiówką podwójnie w łuskę.

Zachować bryłę budynku, podziały osi okiennych, dekoracje elewacji, typ dachu.

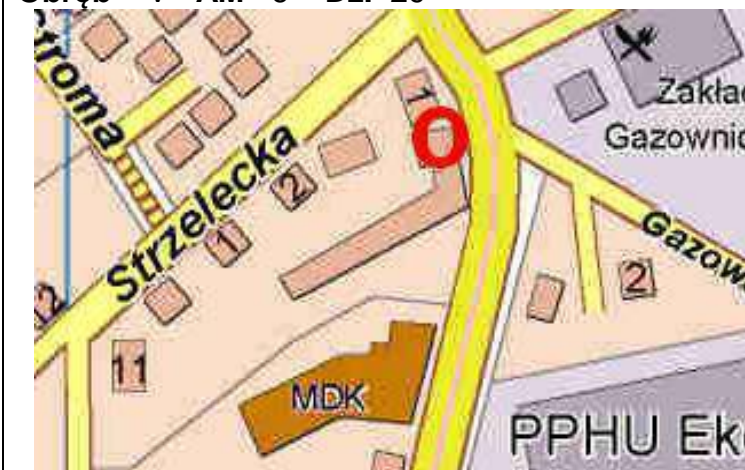
Stan zachowania: dobry

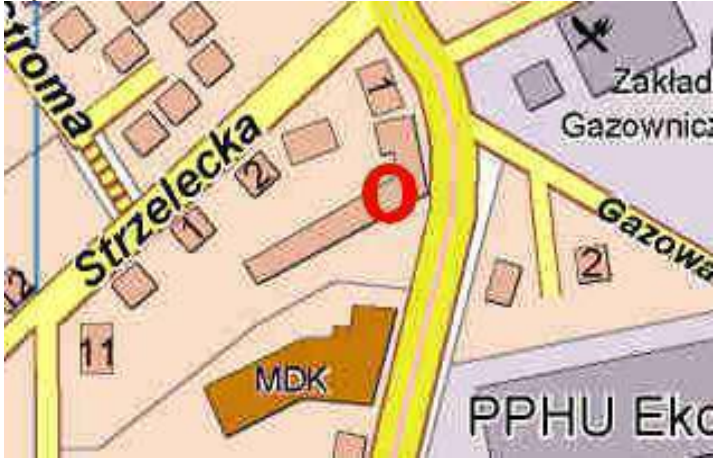
<p>Fot. Elewacja</p>  		Własność: Gmina Miejska Lubań + użytkowanie wieczyste Sposób użytkowania: budynek mieszkalny Informacje o ochronie Budynek objęty mpzp	
<p>Fot. Elewacja</p>		Rodzaj zagrożeń - powolna degradacja elewacji - zły stan pokrycia dachowego Uwagi i wymogi: Zachować bryłę budynku, podziały elewacji, typ dachów.	
Opis architektury i techniki wykonania: Budynek założony na planie prostokąta, usytuowane szczytem do ulicy z przyległym, w narożu budynku niewielki ryzalit przy wejściu do budynku, murowany z cegły, otynkowany tynkiem zacieranym, dach dwuspadowy, ryzalitu osobny, kryte dachówką karpiówką podwójnie w łuskę.			
Stan zachowania: średni	Autor: Aleksandra Fink	Data: listopad 2013

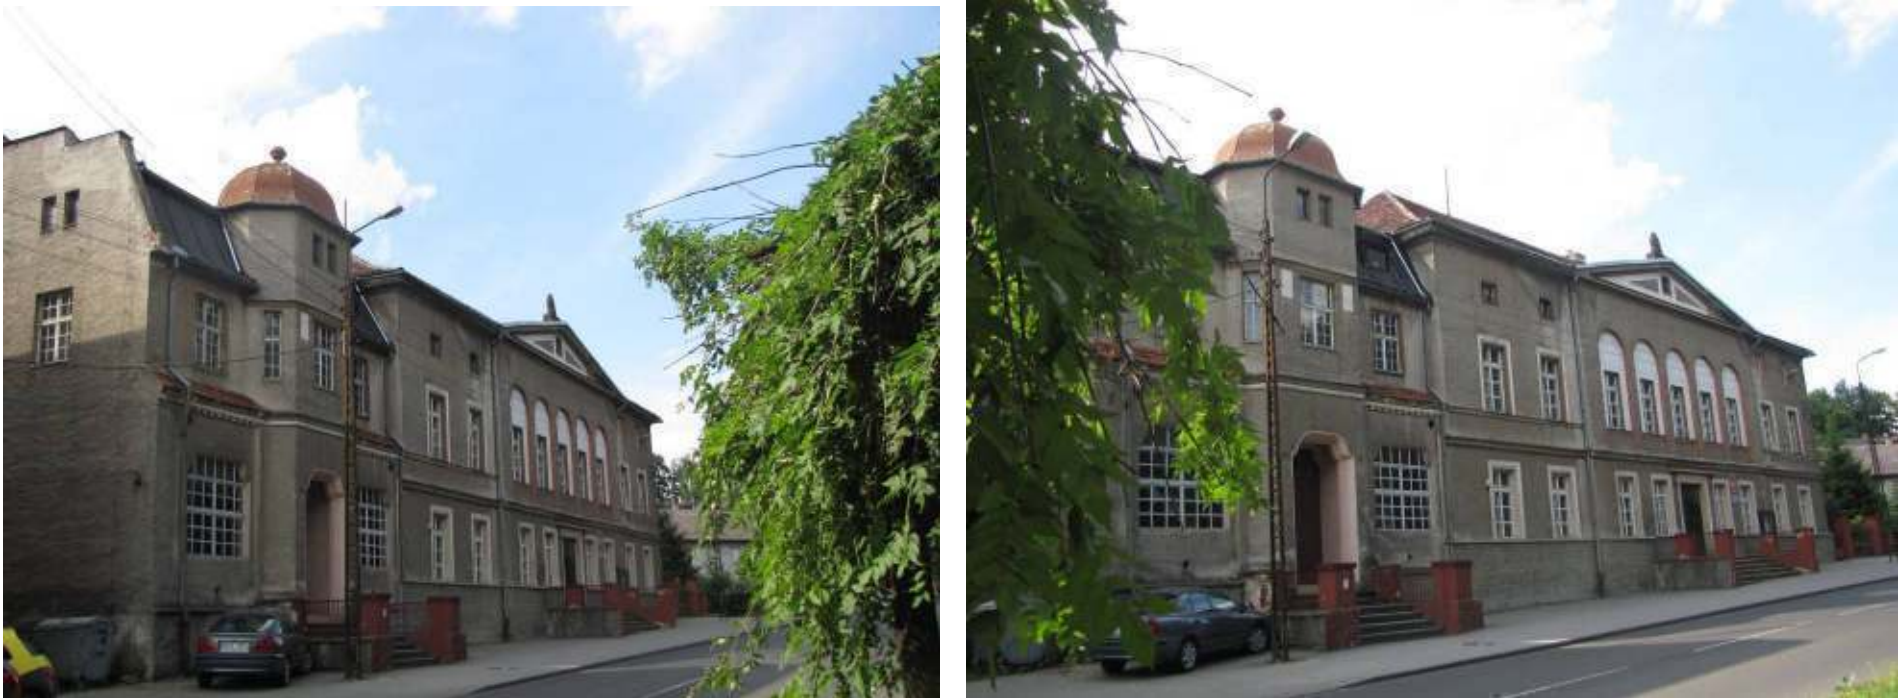
Fot. Elewacja frontowa		Własność: Gmina Miejska Lubań	
Opis architektury i techniki wykonania:		Sposób użytkowania: budynek publiczny	
<p>Obiekt złożony z dwóch budynków. Główny z poł. XIX w. założony na planie prostokąta, w elewacji frontowej ryzalit zakończony szczytem oraz ryzalit na planie sześciokąta zakończony hełmem, budynek murowany z cegły na podmurówce, podpiwniczony, otynkowany tynkiem ziarnistym, dach czterospadowy, łamany, kryte dachówką karpiówką podwójnie w łuskę.</p>		Informacje o ochronie Budynek objęty mpzp	
Stan zachowania: dobry		Rodzaj zagrożeń	
Autor: Aleksandra Fink		<ul style="list-style-type: none"> - wymiana pokrycia dachowego - zwiększenie ruchu kołowego - drgania

Data: listopad 2013		Uwagi i wymogi:	
		Zachować bryłę budynku, podziały elewacji, dekoracje elewacji, typ dachów.

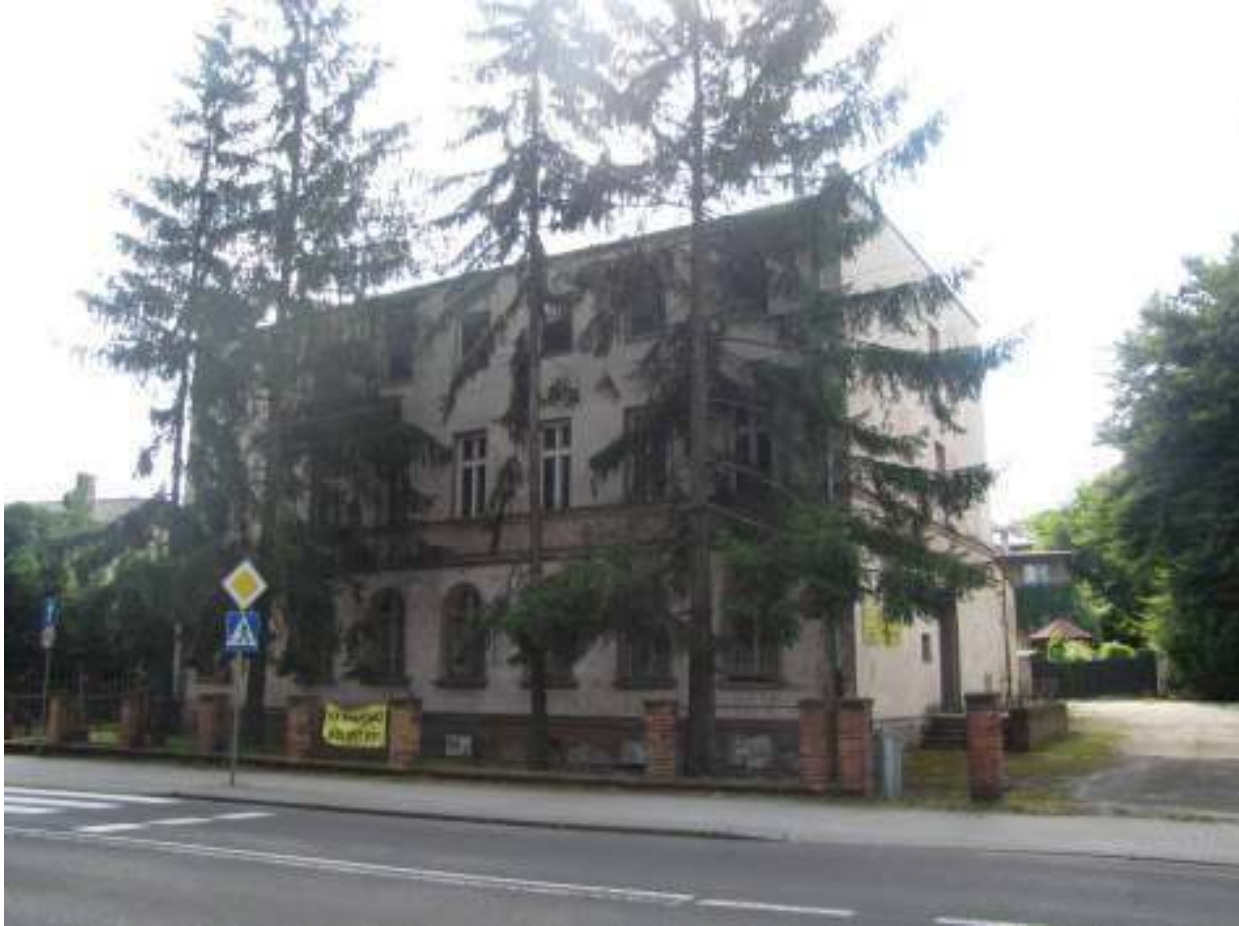
Fot. Elewacja frontowa		Własność: Skarb Państwa Sposób użytkowania: budynek przemysłowy	
Opis architektury i techniki wykonania: Budynek założony na planie prostokąta, murowany z cegły na podmurówce, otynkowany tynkiem zacieranym, dach płaski.		Informacje o ochronie Budynek objęty mpzp	
		Rodzaj zagrożeń - powolna degradacja elewacji - zły stan pokrycia dachowego - obiekt nieużytkowany kilka lat Uwagi i wymogi: Zachować bryłę budynku, podziały elewacji, typ dachów.	
Stan zachowania: zły	Autor: Aleksandra Fink	Data: listopad 2013

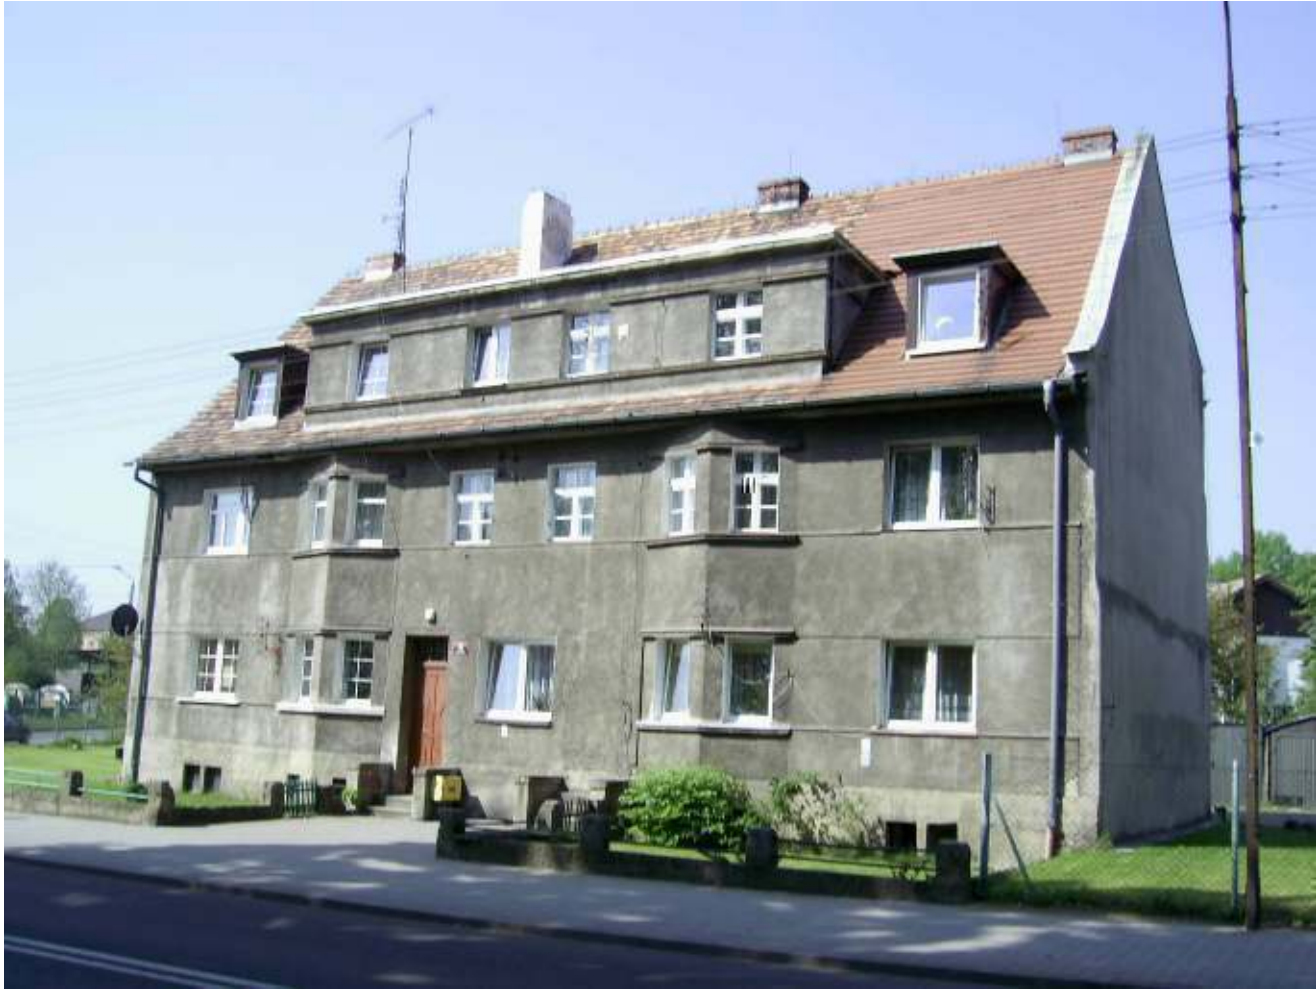
Fot. Elewacja frontowa		Własność: Skarb Państwa + użytkowanie wieczyste	
Opis architektury i techniki wykonania: Budynek założony na planie prostokąta, murowany z cegły na podmurówce, podpiwniczony, otynkowany tynkiem zacieranym, dach dwuspadowy, kryty dachówką karpiówką, w połaci dachowej facjata.		Sposób użytkowania: budynek mieszkalny	
		Informacje o ochronie Budynek objęty mpzp	
		Rodzaj zagrożeń - aktualnie brak	
		Uwagi i wymogi: Zachować bryłę budynku, podziały elewacji, typ dachów.	
Stan zachowania: średni	Autor: Aleksandra Fink	Data: listopad 2013
