KARTA ADRESOWA OBIEKTU ZABYTKOWEGO

Nazwa: Kamienica		Nr inwentarzowy w GEZ:	169
Funkcja obecna: mieszkalna	Czas powstania: 1910 r.		
Fotografia:		<p>Województwo: dolnośląskie Powiat: lubański Gmina: Lubań Adres: Kopernika 11 Obręb III AM 1 Dz. 20</p>

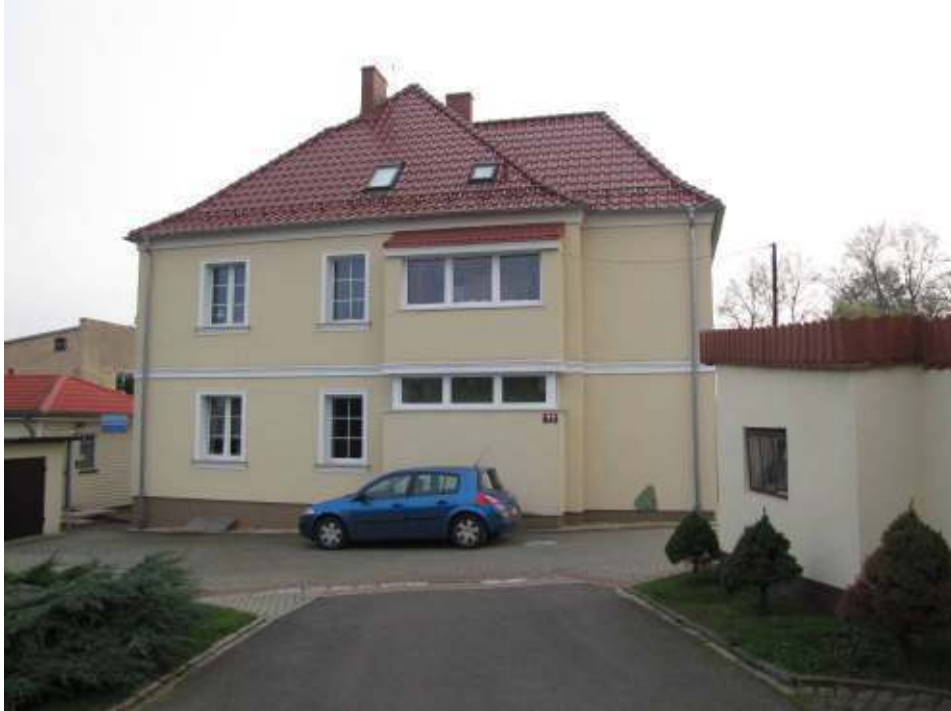
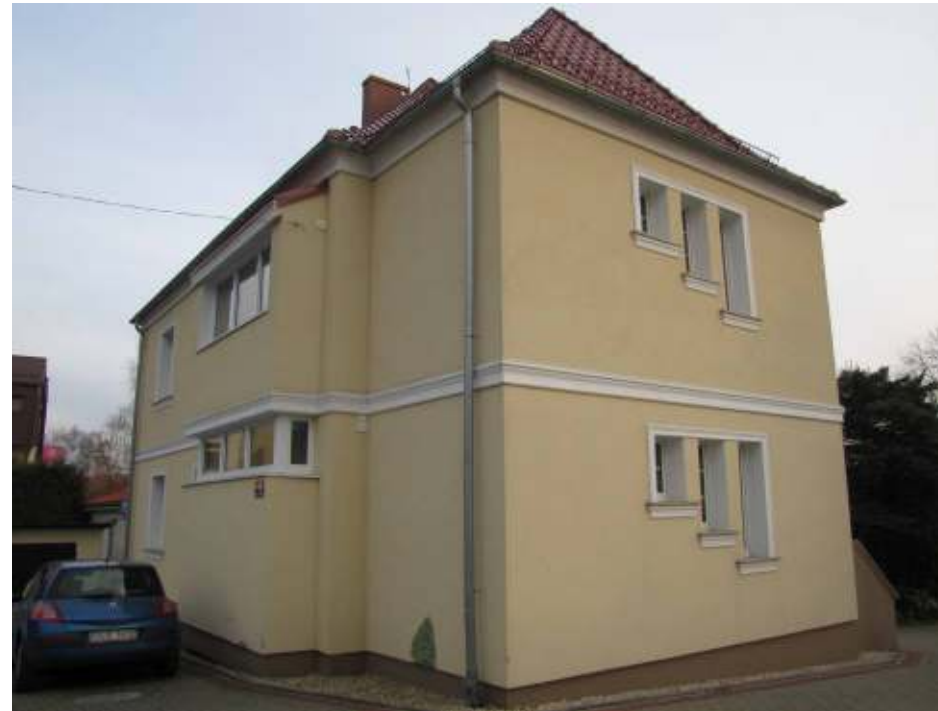
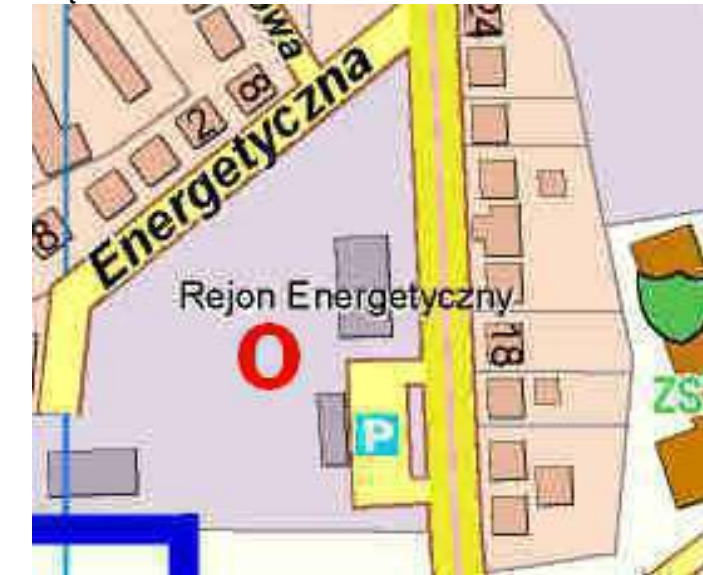
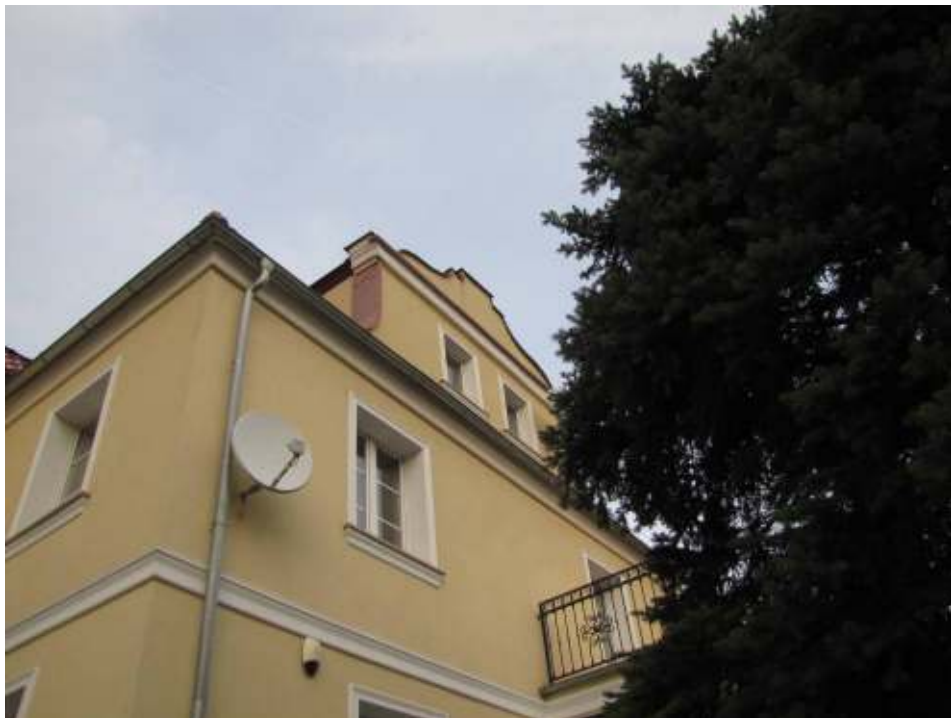
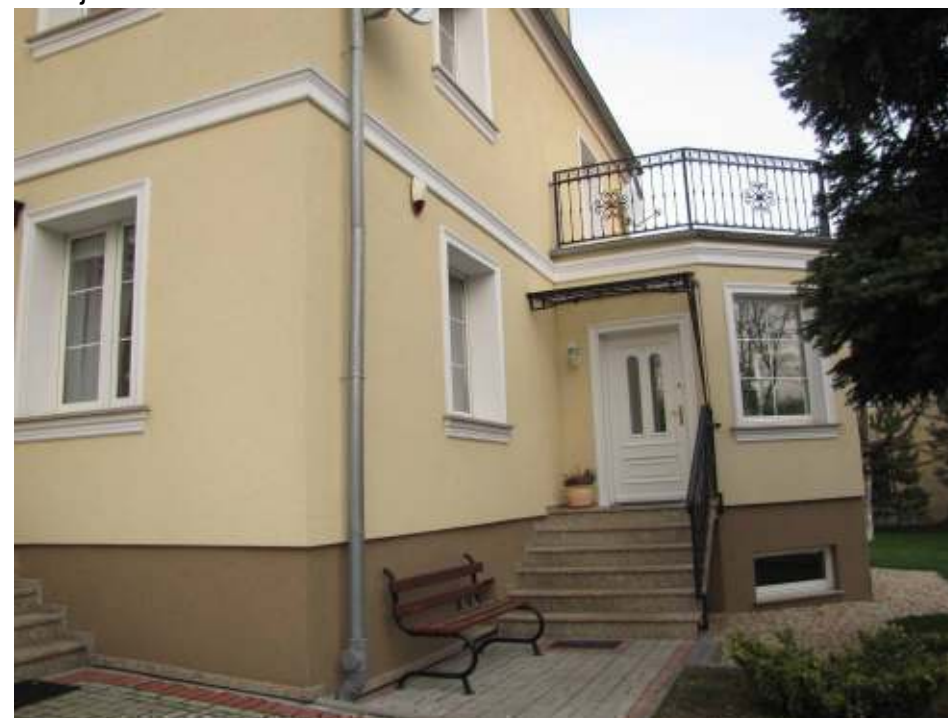
Fot. Elewacja

Budynek założony na planie prostoką

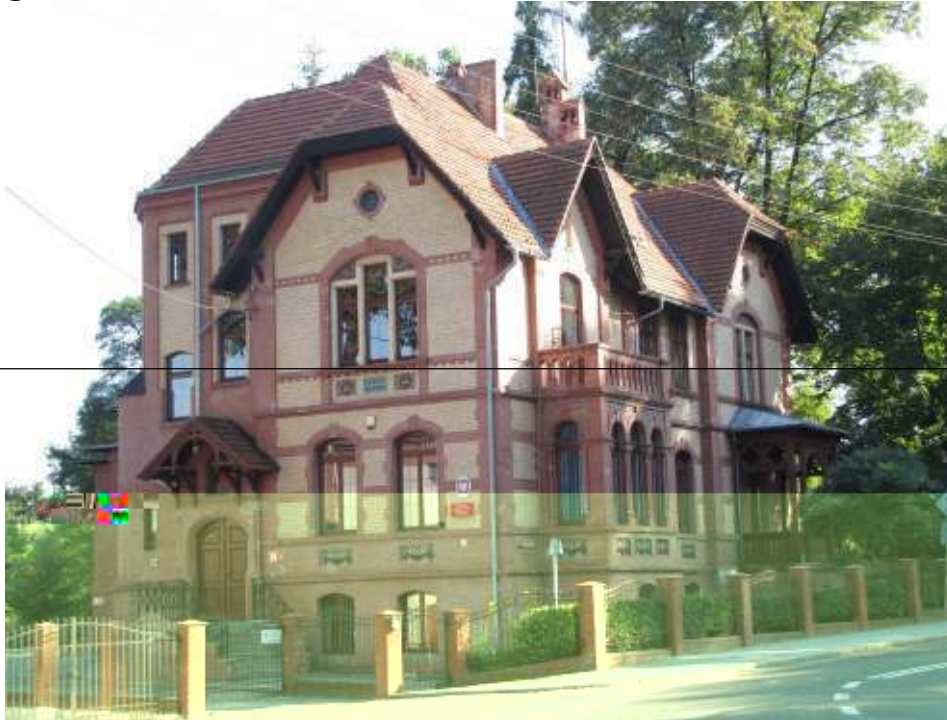
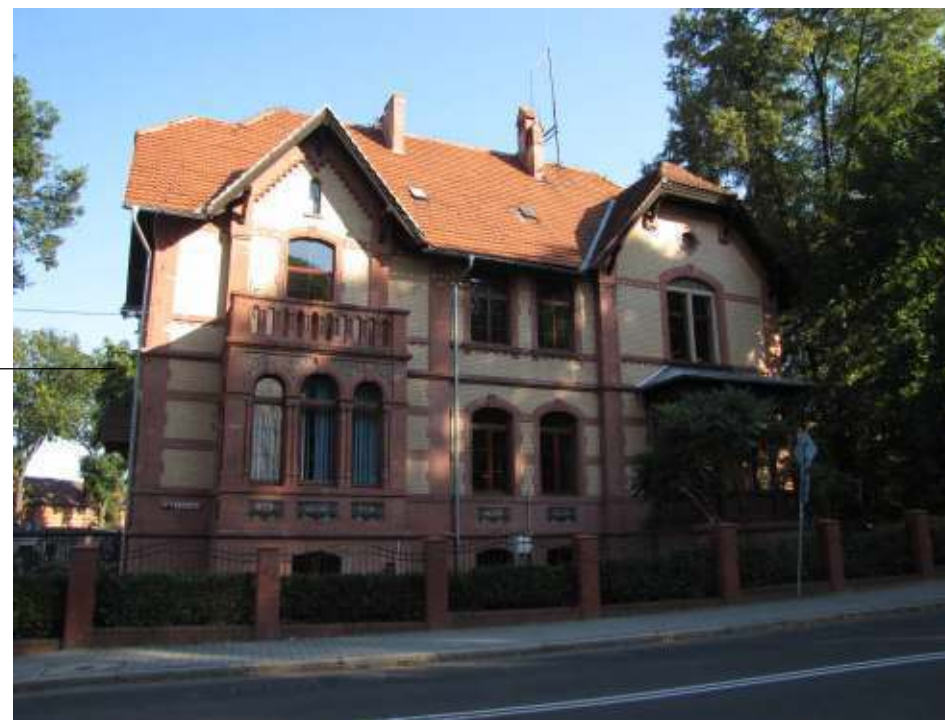
Fot. Elewacja frontowa

Budynek o bryle rozczłonkowanej przez liczne ryzality loggie, murowany, elewacja z cegły klinkierowej nieotynkowanej dwukolorowej, dwukondygnacyjny, na wysokiej podmurówce podpiwniczony, dach wielospadowy naczółkowy kryty dachówką karpiówką w podwójna łuskę.

Stan zachowania: dobry

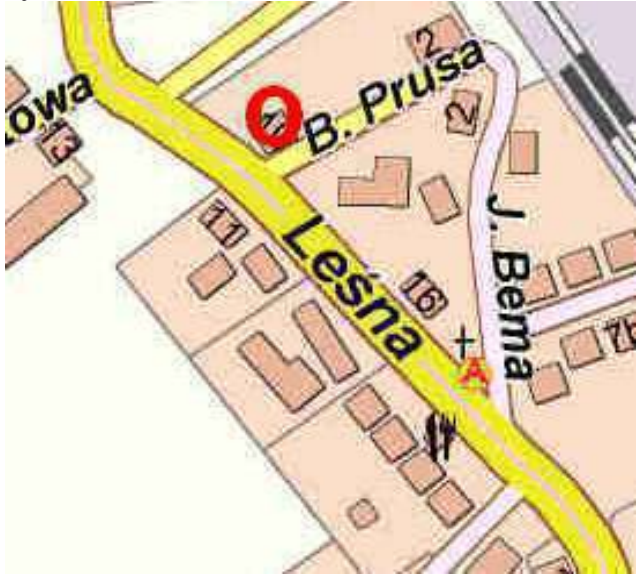
<p>Własność: Gmina Miejska Lubań + prywatna Sposób użytkowania: budynek mieszkalny</p>	
Fot. Elewacja frontowa		<p>Informacje o ochronie Budynek objęty mpzp</p>	
<p>Opis architektury i techniki wykonania: Budynek założony na planie prostokąta, usytuowany kalenicą do drogi, murowany z cegły i otynkowany tynkiem zacieranym, parter budynku boniowany, trzykondygnacyjny, w elewacji frontowej trójkątna facjata, dach dwuspadowy kryty dachówką karpiówką w podwójną łuskę.</p>		<p>Rodzaj zagrożeń - powolna degradacja elewacji - drgania komunikacyjne</p>	
Stan zachowania: średni		Uwagi i wymogi: Zachować bryłę budynku, podział elewacji oraz typ dachu.	
Autor: Aleksandra Fink		Data: listopad 2013

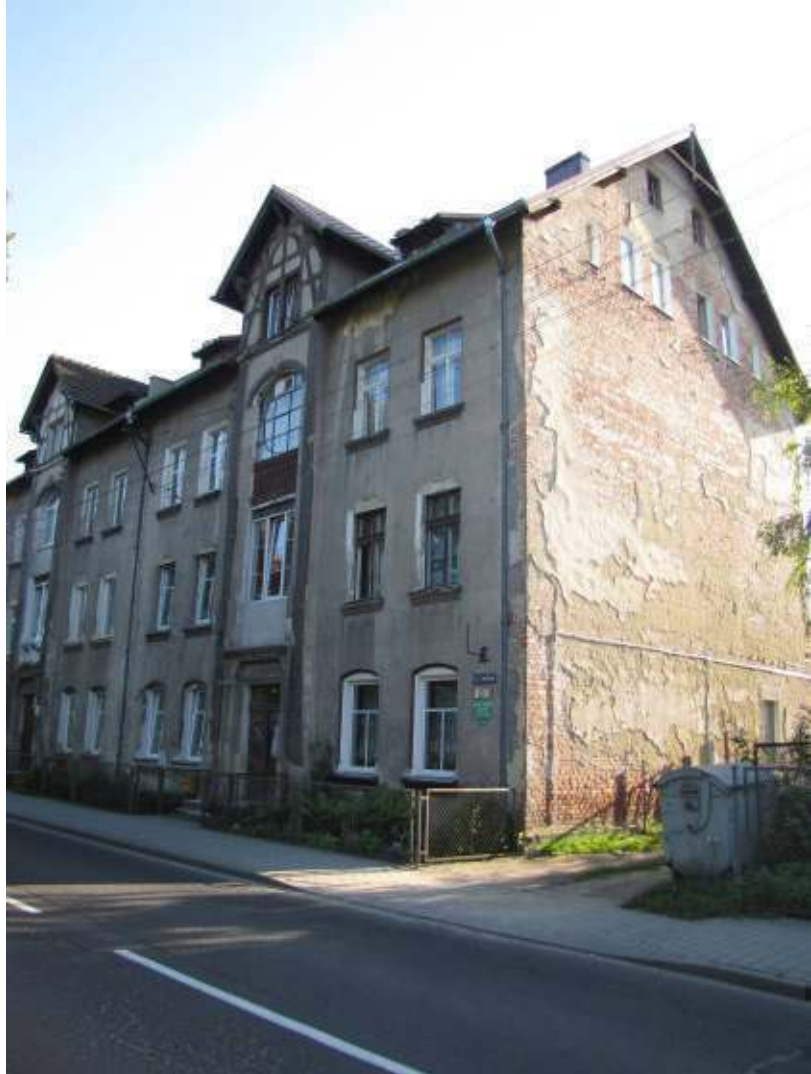
<p>Fot. Elewacja frontowa</p> </div> <div style="text-align: center;">

Własność: Gmina Miejska Lubań + użytkownik wieczysty	
		Sposób użytkowania: budynek mieszkalny	
		Informacje o ochronie Budynek objęty mpzp	
Opis architektury i techniki wykonania: Budynek założony na planie prostokąta, usytuowany kalenicą do drogi, murowany z cegły i otynkowany tynkiem zacieranym, trzykondygnacyjny, w elewacji frontowej na osi budynku niewielki ryzalit zakończony trójkątnym szczytem, facjată, Szczyty boczne z widoczną konstrukcją ryglową, dach dwuspadowy kryty dachówką.		Rodzaj zagrożeń - powolna degradacja elewacji

Stan zachowania: średni		Uwagi i wymogi: Zachować bryłę budynku, podział i wystrój elewacji, stolarkę w szczycie oraz typ dachu.	
Autor: Aleksandra Fink		Data: listopad 2013

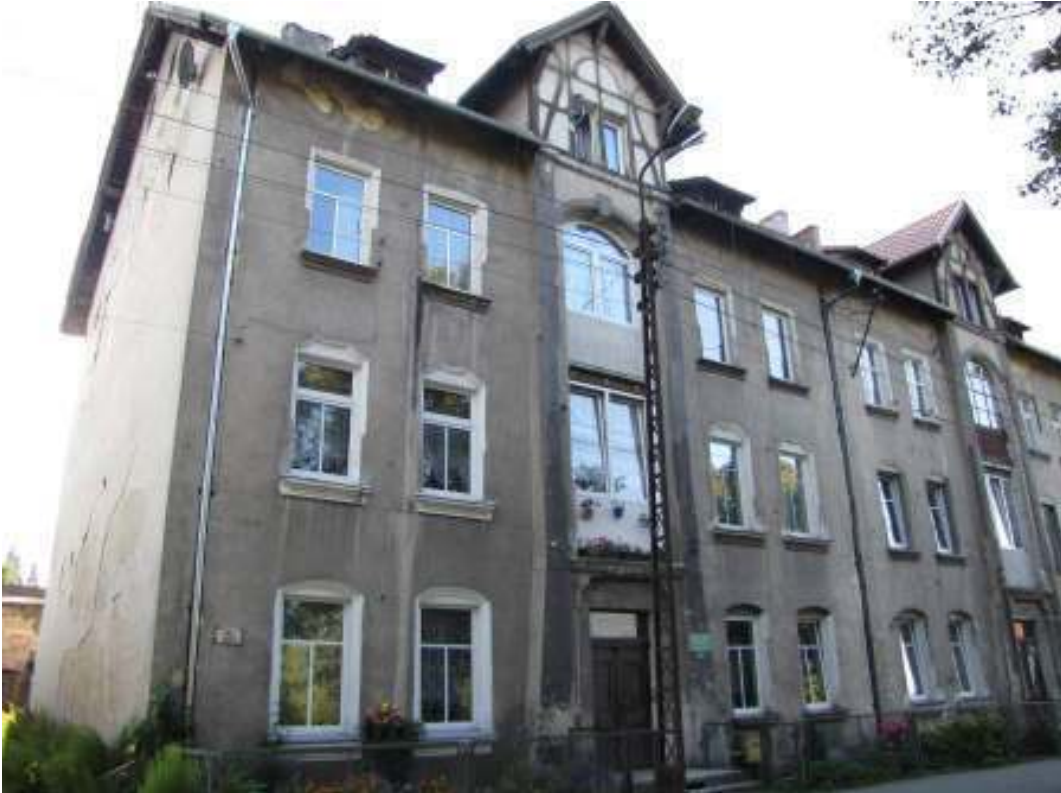
<p style="text-align: center;">Fot. Elewacja frontowa</p>

Własność: Gmina Miejska Lubań + użytkownik wieczysty	
		Sposób użytkowania: budynek mieszkalny	
		Informacje o ochronie Budynek objęty mpzp	
Opis architektury i techniki wykonania: Budynek założony na planie prostokąta, usytuowany kalenicą do drogi, murowany z cegły i otynkowany tynkiem zacieranym, trzypiętrowy, w elewacji frontowej na osi budynku niewielki ryzalit zakończony trójkątnym szczytem, facjatą, szczyt z widoczną konstrukcją ryglową, dach dwuspadowy kryty dachówką.		Rodzaj zagrożeń - powolna degradacja elewacji	
		Uwagi i wymogi: Zachować bryłę budynku, podział i wystrój elewacji, stolarkę w szczycie oraz typ dachu.

Stan zachowania: średni	Autor: Aleksandra Fink	Data: listopad 2013
